## Flussbad Berlin Testfilteranlage

## Auswertung – 2019

AKUT Umweltschutz Ingenieure  
Burkard und Partner  
Wattstraße 10, 13355 Berlin

Berlin, 15.5.2020

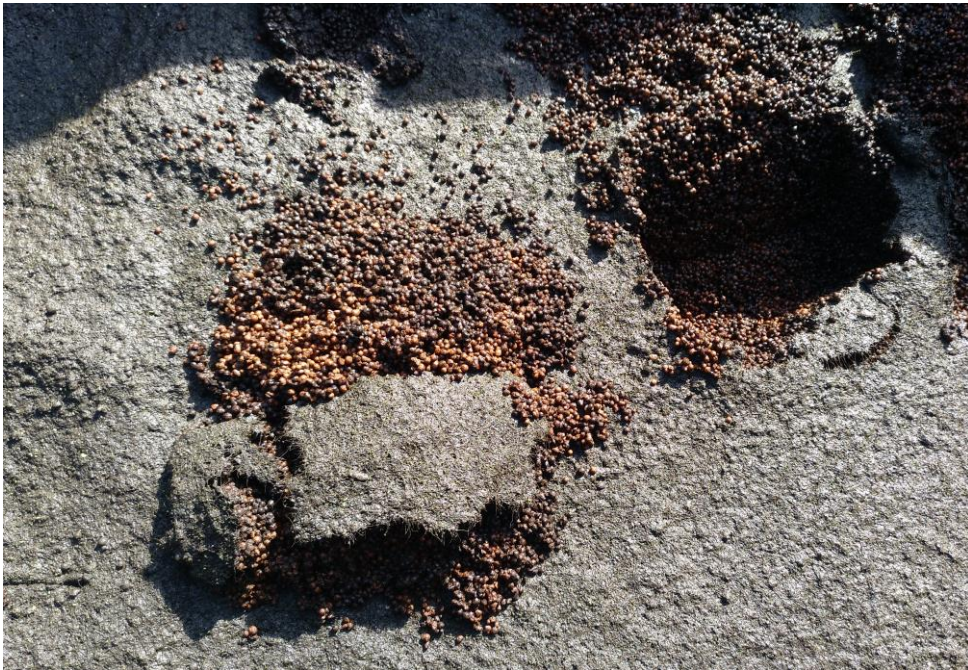
Um die äußere Kolmation von Filter 1 zu beheben, wurde am 23. Mai zunächst die neu entstandene Schwimmdecke aus Wasserlinsen händisch abgeschöpft. Anschließend wurde der Überstau soweit abgesenkt, dass die Filteroberfläche trockenfiel. Die oberste etwa 2 cm dicke Substratschicht wurde daraufhin abgetragen. Sie war stark mit organischem Material versetzt und wurde entsorgt (Abbildung 1).

Abbildung 1: Schmutzdecke auf dem Blähton in Filter 1 am 23.05.19

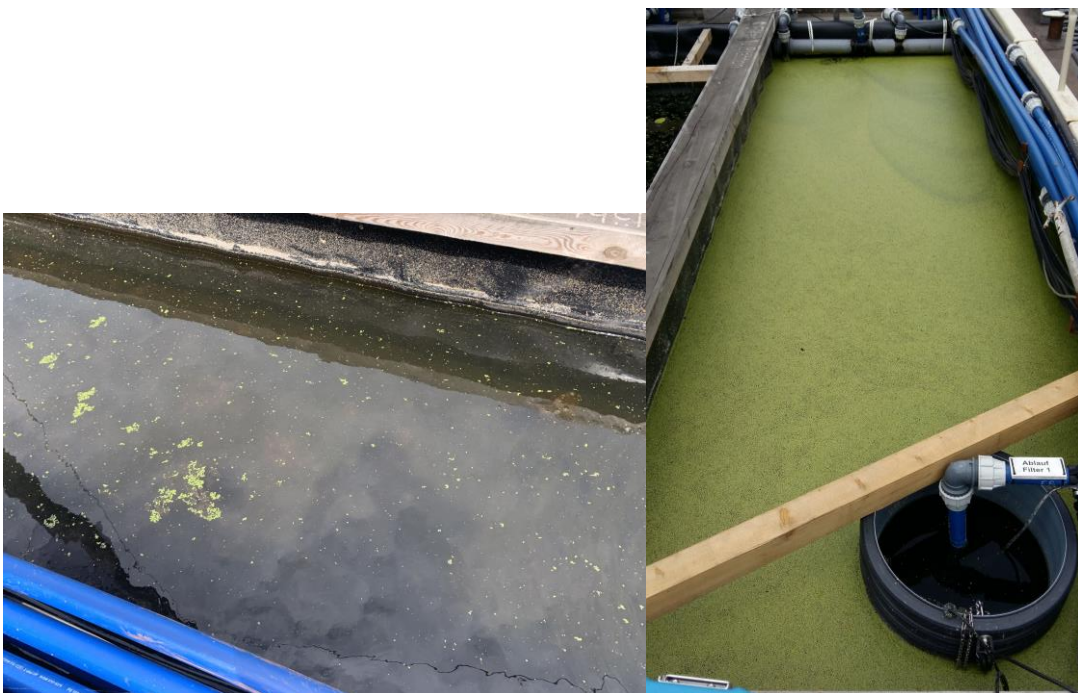
Abbildung 2: Überstau von Filter 1 am 08.06.2019, zwei Wochen nach Entnahme der Schwimmdecke aus Wasserlinsen links, am 05.07.19 mit neuer Schwimmdecke aus Wasserlinsen

Im weiteren Betrieb lag besonderes Augenmerk auf der Fragestellung, wie wirksam die Maßnahme vom 23.05.19 mit Bezug auf den Filterwiderstand war und wie sich die Störanfälligkeit auf einen großtechnischen Filter übertragen lässt. Der weitere Verlauf des Filterwiderstandes ist in Abbildung 18 und in Tabelle 26 im Anhang dargestellt: mit maximalen Werten von 12 cm erhöhte sich der Filterwiderstand zwar wieder stärker als der Widerstand in den anderen Filtern, stabilisierte sich dann aber im Herbst um einen geringen Wert. Der Einfluss der aktiven Filterbelüftung zwischen 21. August und 12. September auf den Filterwiderstand muss dabei berücksichtigt werden.

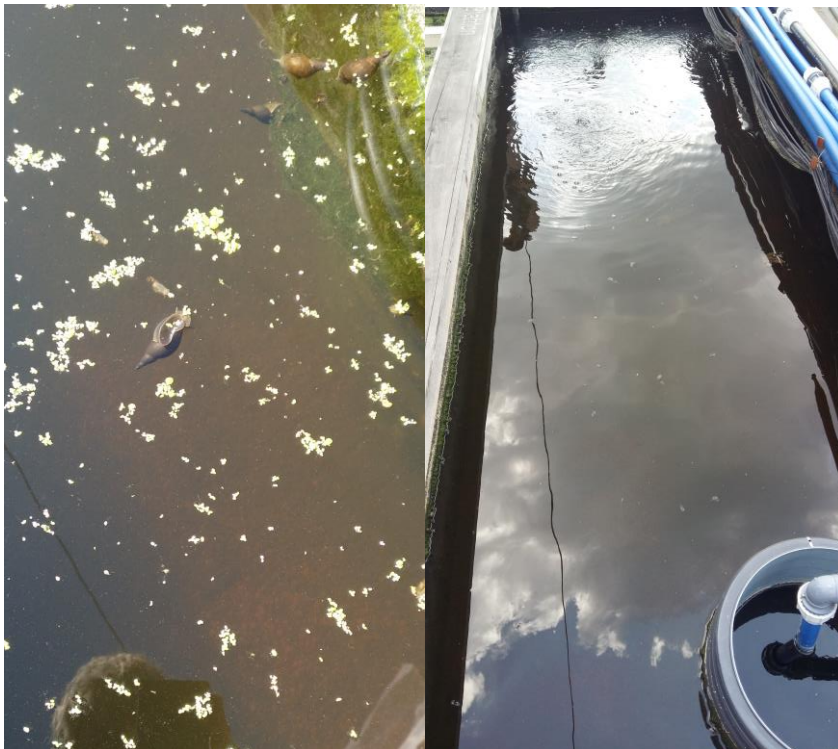
Abbildung 3: Wasserschnecken am 13.08.2019 beim Fressen der Wasserlinsen links, Überstau am 21.08.2019 ohne Wasserlinsen rechts

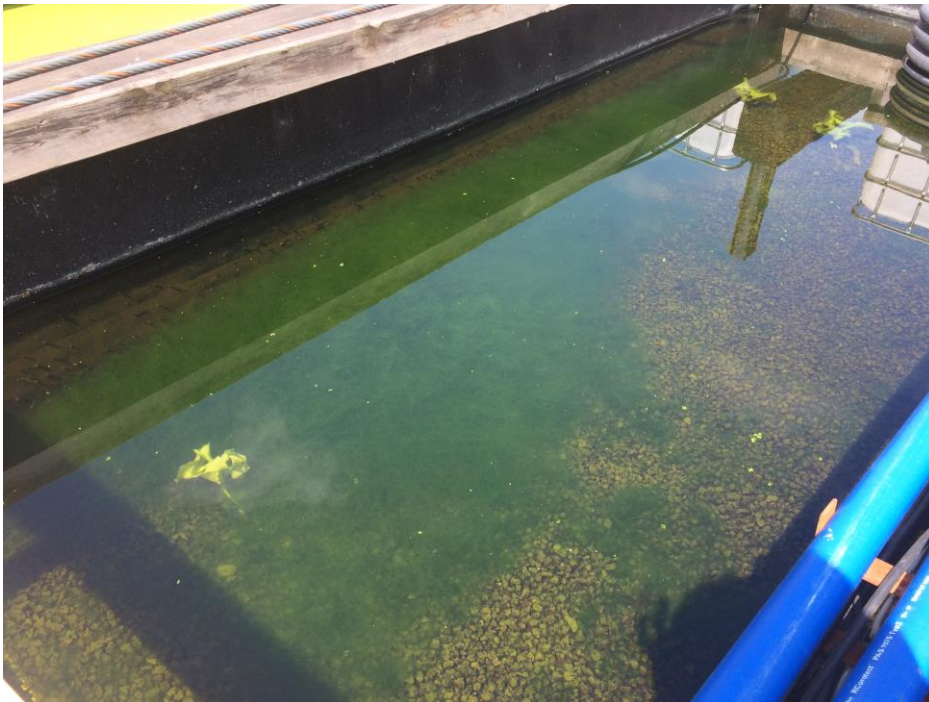
Abbildung 5: Beginn des Pflanzenwachstums in Filter 2 (17.05.2019)

In den ersten Wochen nach dem Umbau erwies sich die Vorrichtung als wirkungsvoll, indem die zu Beginn bestehende Schwimmschicht von Wasserlinsen nachhaltig entfernt wurde. Am 14. Mai waren auf der Filteroberfläche erstmals seit Inbetriebnahme größere Mengen von Fadenalgen und ährigem Tausendblatt erkennbar (vgl. Abbildung 5), welche in den folgenden Wochen die gesamte Filteroberfläche überwucherten. Dominante Art war dabei zunächst die Fadenalge. Dazwischen konnte vereinzelt die Wiederkehr der gelben Teichrose verzeichnet werden. Ab Juni dominierten ähriges Tausendblatt und Hornblatt den Bewuchs des Überstaus.

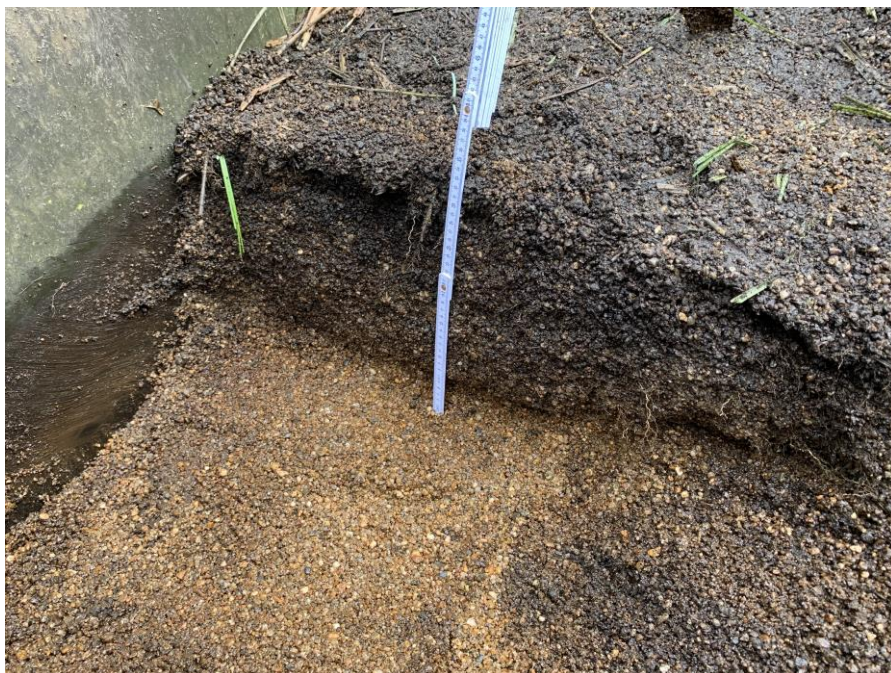
In der Folge war die Durchlässigkeit des Kies und damit die Filterleistung stark beeinträchtigt. Das Eindringen des Feinmaterials in den Filter war an unterschiedlichen Stellen verschieden weit vorangeschritten. Entlang des Beckenrandes konnte das Feinmaterial erheblich tiefer eindringen als in der Filtermitte. Auch an Stellen mit geringerer Filterdicke war die Verschlammung bis in tiefere Filterschichten zu beobachten. Dies war beispielsweise dort der Fall, wo Turbulenzen die oberste Kiesschicht abgetragen und verlagert hatten. Am Grund des Filterbeckens war keine Verfärbung des Kies zu erkennen. Das Eindringen und Ablagern von Erde aus den Wurzelballen der gesetzten Pflanzen in dieser Tiefe kann demnach vernachlässigt werden. Dennoch war auch hier ein hoher Anteil feiner Partikel erkennbar.

Abbildung 7: Profil der oberen Filterschicht in Filter 3

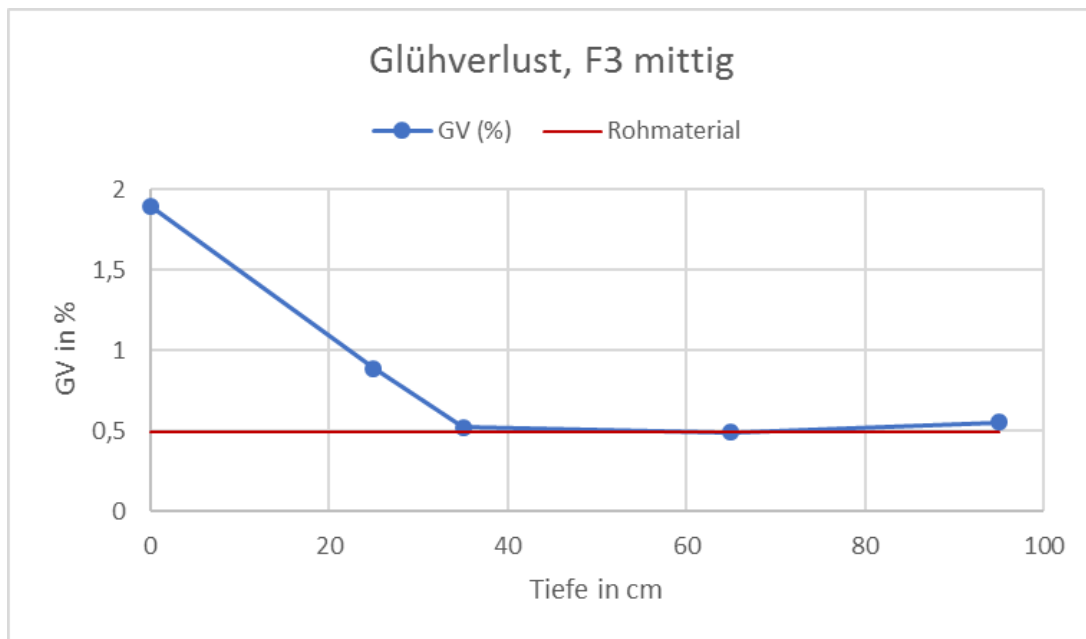
Im Labor wurde der Glühverlust des Filtermaterials aus verschiedenen Tiefen bestimmt. Dabei konnte ein stark erhöhter Glühverlust in den oberen Filterschichten nachgewiesen werden, was wiederum auf einen erhöhten Anteil organischen Materials schließen lässt. Wenige Zentimeter unterhalb der Filteroberfläche betrug der Glühverlust 2,2 %, wohingegen der Glühverlust an der Unterseite des Filters bei 0,5 % lag. Für das Ausgangsmaterial wurde ebenfalls ein Glühverlust von 0,5 % festgestellt. Die Verläufe der Messergebnisse entlang der Filterdicke sowie des Rohmaterials sind in Abbildung 8 gezeigt.

Abbildung 8: Glühverlust in Filter 3

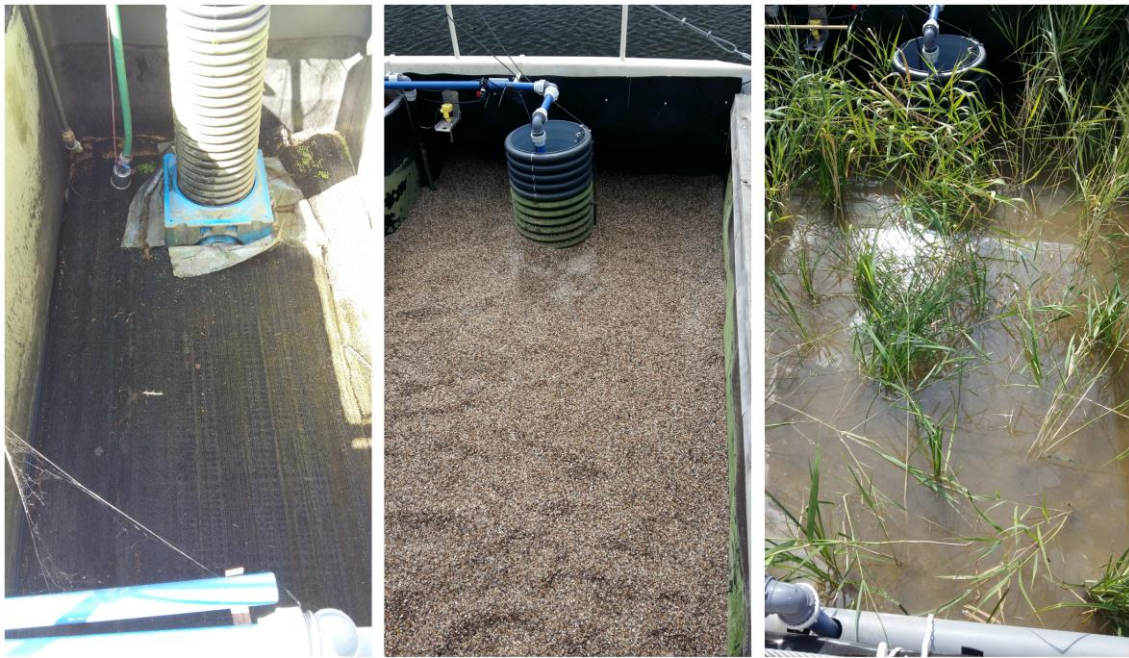
Am 13. August wurde in Filter 3 ein neues Substrat eingesetzt. Zur Verringerung der Feinanteile wurde für die Neubefüllung ein Kies mit steilerer Kennlinie bzw. einer höheren Gleichförmigkeit gewählt: 4/8 mm anstelle von 2/8 mm.

Abbildung 9: Umbau Filter 3; Leerzustand, Befüllung mit neuem Filtermaterial und Endzustand nach Bepflanzung (von links nach rechts)

Die Bepflanzung von Filter 3 erfolgte mit den zuvor entnommenen Ufer-Seggen und Schilf. Die Bepflanzungsdichte war geringer, als bei der Erstbepflanzung 2017.

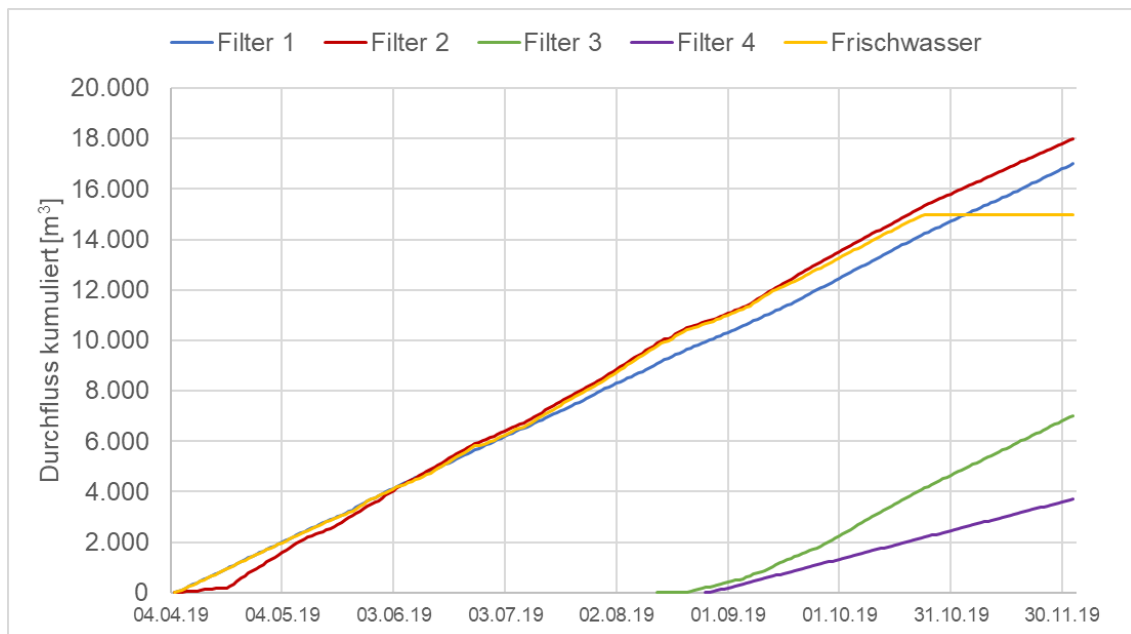
In Abbildung 14 sind die kumulierten Durchflüsse für Filter 1, Filter 2, Filter 3 und Filter 4 sowie für das Frischwasserbecken dargestellt. Die Beschickung erfolgte über den gesamten Versuchszeitraum gleichmäßig. Das Frischwasserbecken wurde ab Ende Oktober nicht mehr durchströmt, um Veränderungen des Wassers bei höheren Aufenthaltszeiten zu untersuchen.

Abbildung 14: Durchflüsse im Versuchszeitraum 2019, kumuliert

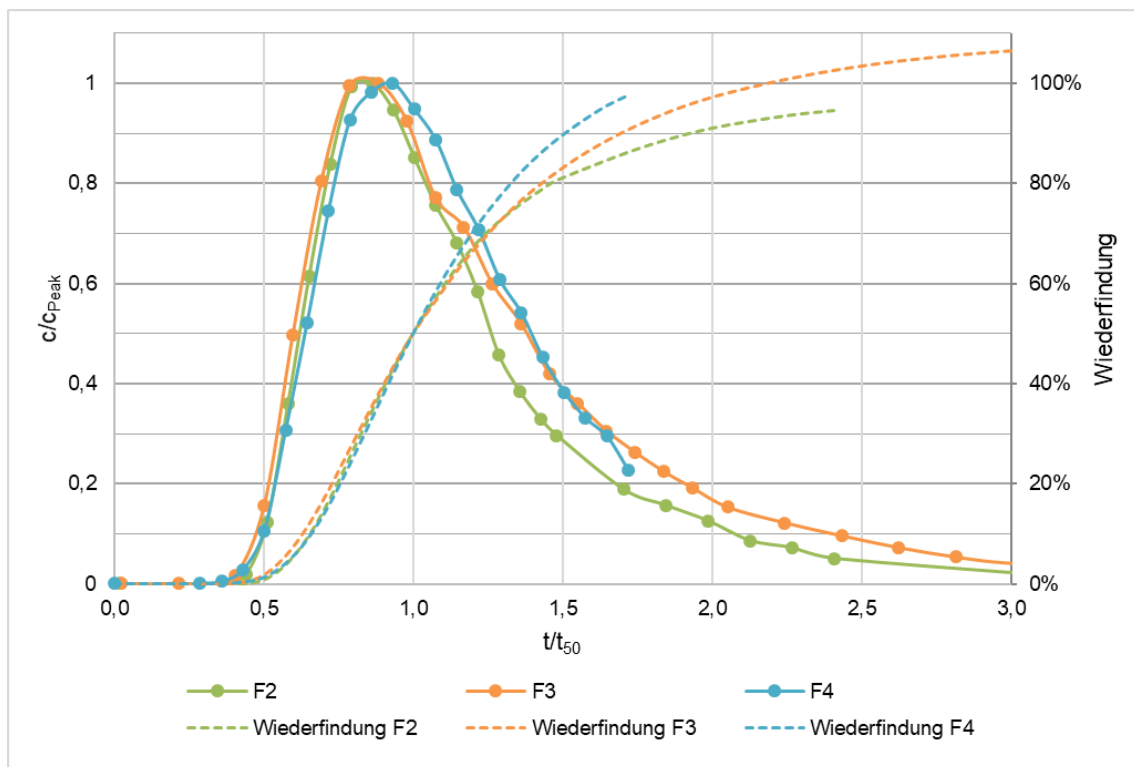
Kennzahl	Filter 2	Filter 3	Filter 4
Peak-Zeit ( $t_{Peak}$ )	3:04 h	2:19 h	3:15 h
50% Wiederfindung ( $t_{50}$ )	3:33 h	2:37 h	3:29 h
90% Wiederfindung ( $t_{90}$ )	6:52 h	4:25 h	5:05 h

Abbildung 20: Konzentrationsverläufe und Summernkurven des Tracers (Uranin)

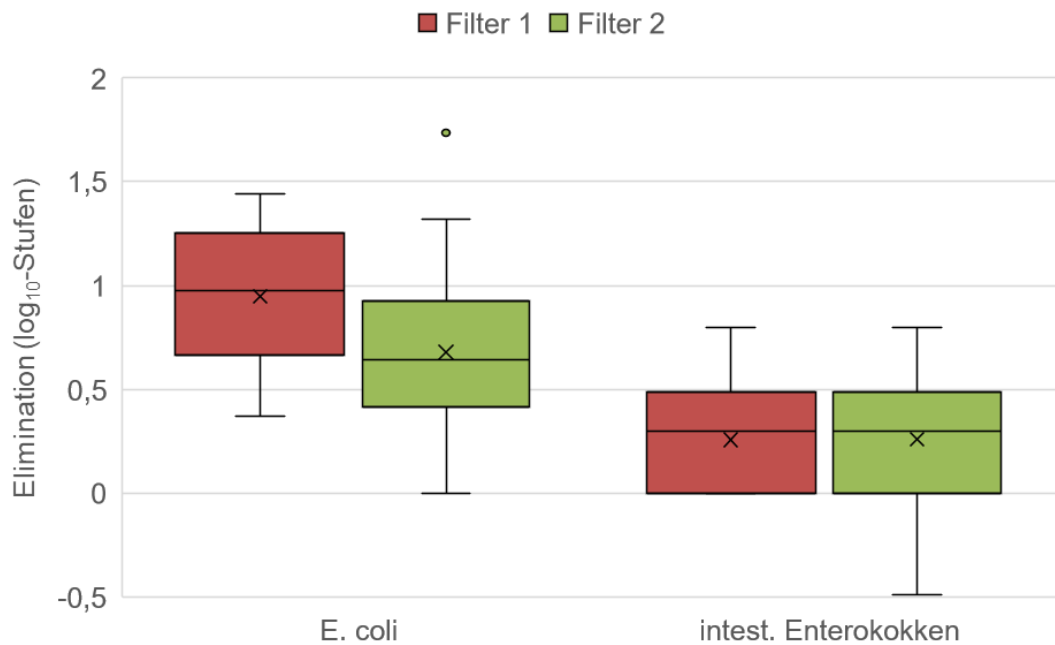
Wie Abbildung 25 zu entnehmen ist, konnte in Filter 1 die Belastung des Wassers mit E. coli um durchschnittlich 0,9 log-Stufen reduziert werden. In Filter 2 lag die mittlere Abbauleistung bei 0,7 log-Stufen. Rechnerisch konnte die Zahl intestinaler Enterokokken hingegen in beiden Filtern nur um 0,3 log-Stufen reduziert werden. Ursache für den scheinbar schlechteren Rückhalt von intestinalen Enterokokken ist die häufige Unterschreitung der Bestimmungsgrenze von 15 MPN/100ml. In diesen Fällen kann eine Abbauleistung nur unzureichend berechnet werden.

Abbildung 25: Reduktion der Keimbelastung durch die Filtration

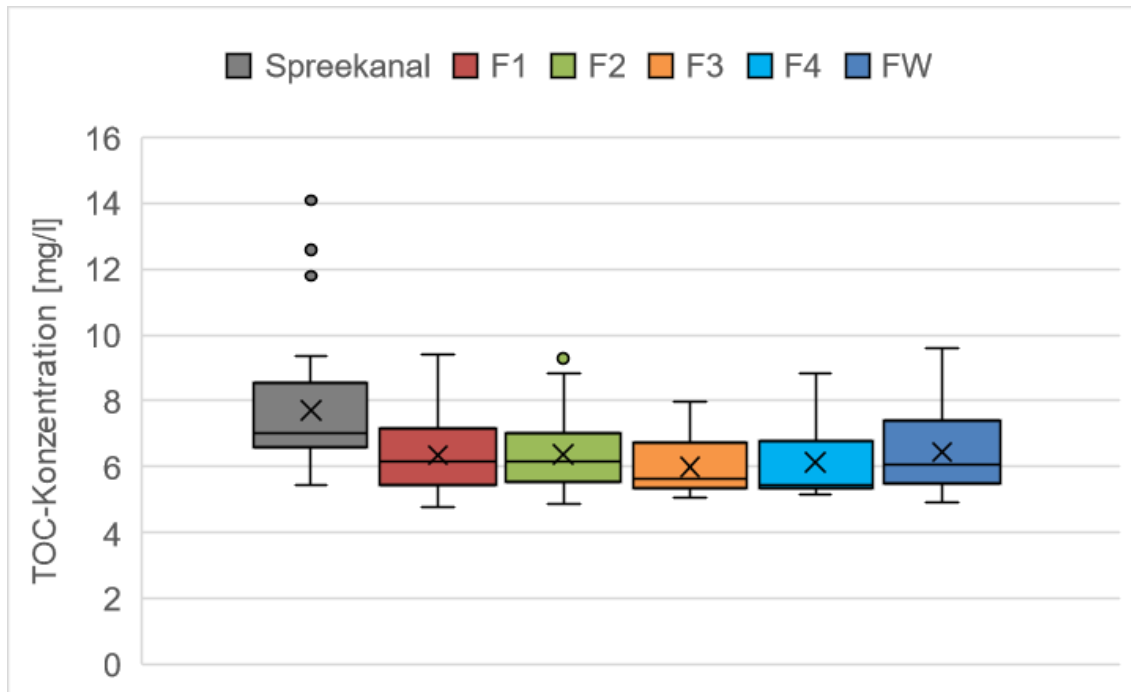
TOC wird als Summenparameter zur Beurteilung der organischen Belastung verwendet. Sowohl in der Box-Whiskers-Darstellung (Abbildung 30) als auch im zeitlichen Verlauf (Abbildung 31) ist eine Reduktion erkennbar. Die TOC-Konzentration im Ablauf des Frischwasserbeckens liegt in einigen Fällen geringfügig über der im Zulauf.

Abbildung 30: Ergebnisse TOC-Messung, Box-Whisker-Darstellung

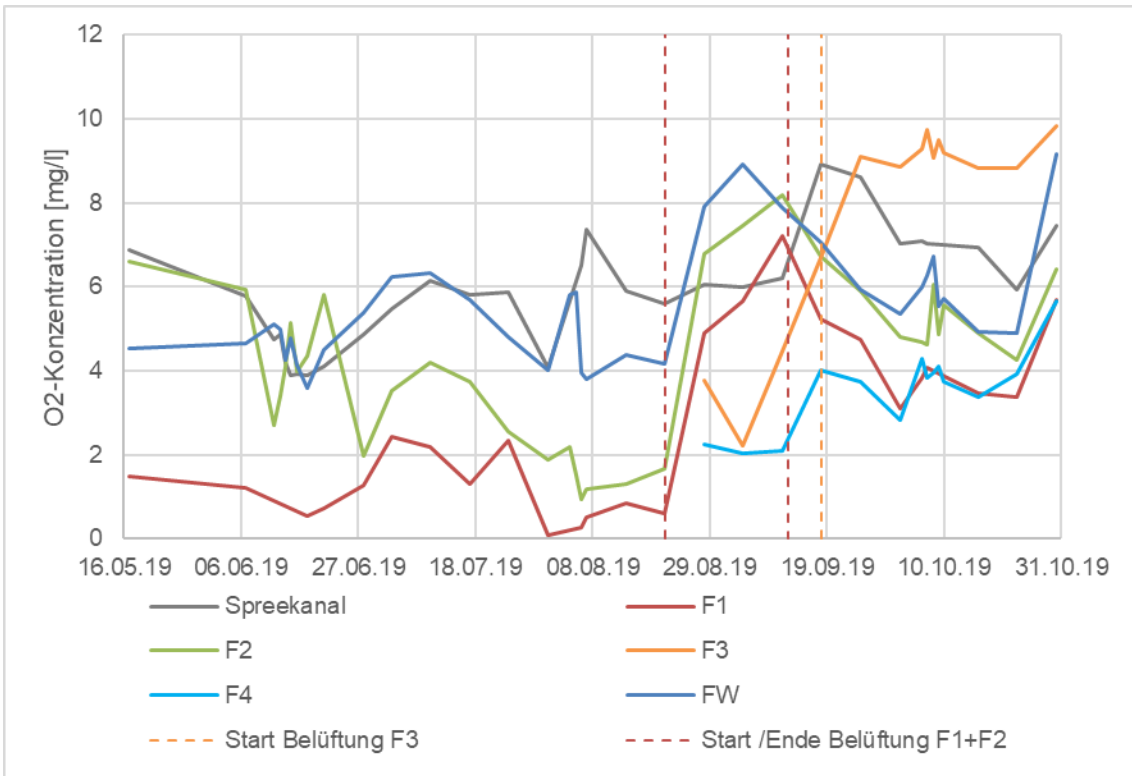
Der Sauerstoffgehalt wurde jeweils zum Zeitpunkt der Probenahme mit einer mobilen Sonde bestimmt. Für den 24.05.19 und den 31.05.19 liegen keine Werte vor, da die Sonde defekt war. Deutlich zu erkennen ist in Abbildung 33 der Abfall des Sauerstoffgehalts im Zulauf sowie im Ablauf der Filter am 12.06.19. Dies ist auf die Mischwassereinleitung in der Nacht vom 11.06.19 zum 12.06.19 zurückzuführen. Aufgrund des biologischen Abbaus unter Sauerstoffzehrung liegen die Sauerstoffgehalte im Ablauf der Filter niedriger als im Zulauf. Insbesondere im Ablauf von Filter 1 ist dies deutlich zu erkennen. Im Überstau des aufwärts durchströmten Filter 2 und insbesondere im Frischwasserbecken erfolgt eine teilweise natürliche Wiederbelüftung durch Sauerstoffdiffusion und tagsüber durch die Stoffwechselaktivität von Filterpflanzen und Algen. Der Abbildung ist ein Anstieg der Sauerstoffkonzentrationen infolge der aktiven Filterbelüftung zu erkennen. Zwischen 21. August und 12. September wurden Filter 1 und 2 aktiv belüftet. Ab dem 18. September wurde Filter 3 aktiv belüftet.

Abbildung 33: Ergebnisse Sauerstoff-Messung
